Tehniskās apsekošanas atzinums TAA-ŠN-5

"Ziedkalnes 3", Vilces pagasts, Jelgavas novads
Kadastra apzīmējums: 54900020029001;

Pielikums Nr.1 Fotofiksācija

Atzinums izsniegts 2019.gada. 15.decembrī

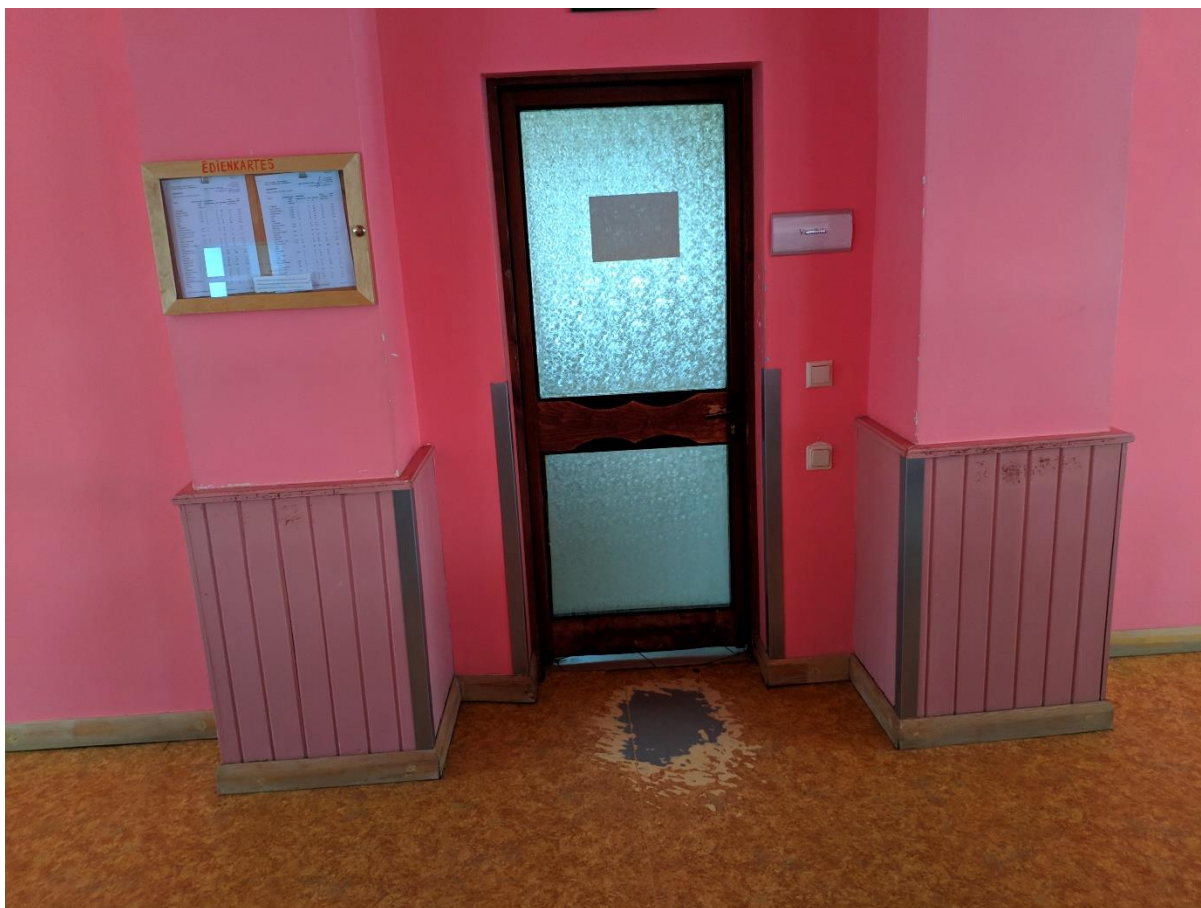
Attēls nr.1 Grīdas seguma izdiluums (Pirmā stāva ēdamzāle)

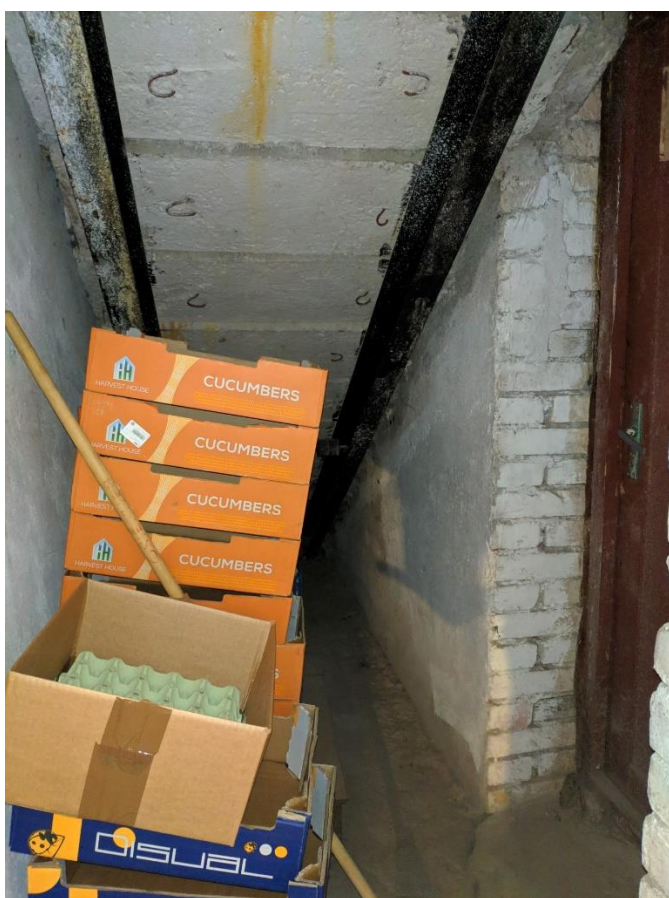
Attēls nr.2 Zem kāpnēm novietoti degtspējīgi priekšmeti

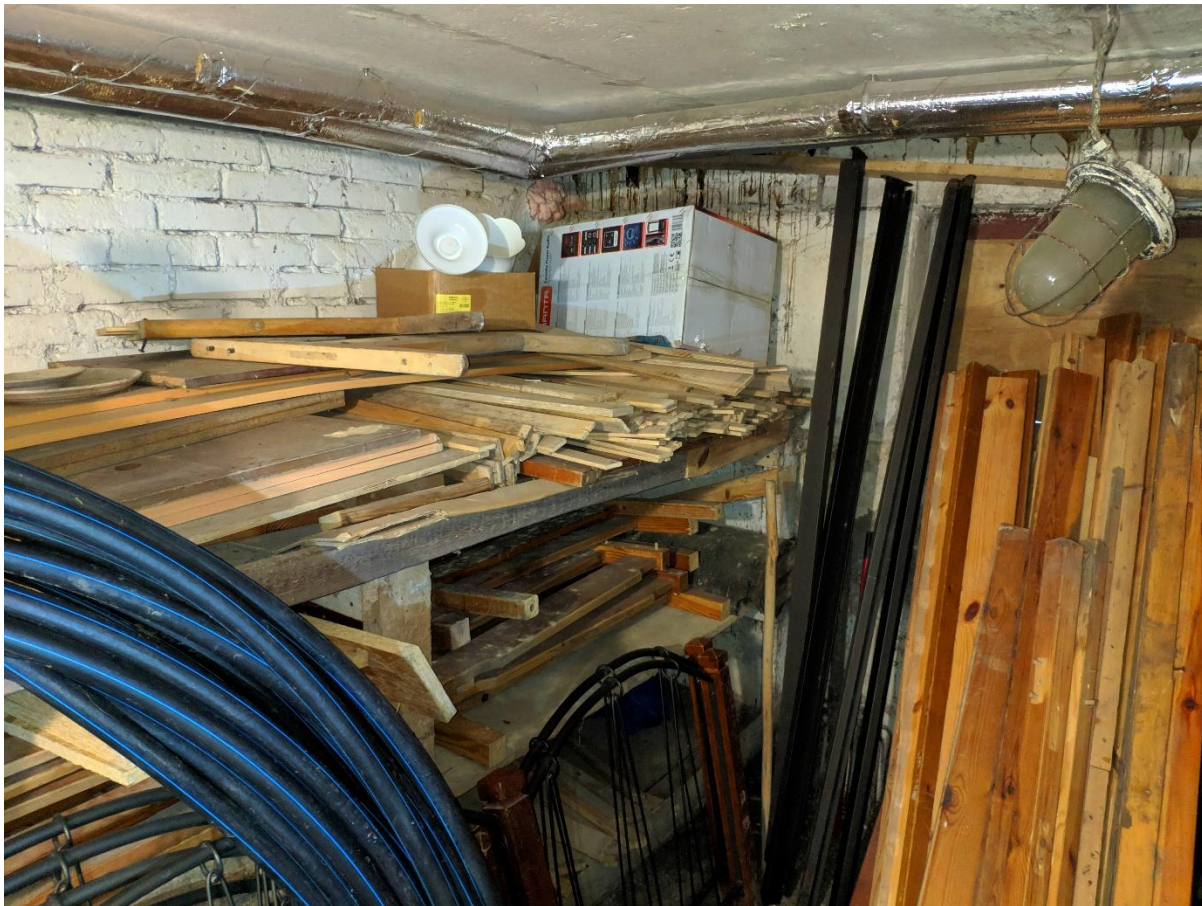
Attēls nr.3 Gaismeklim bojāts stiprinājums

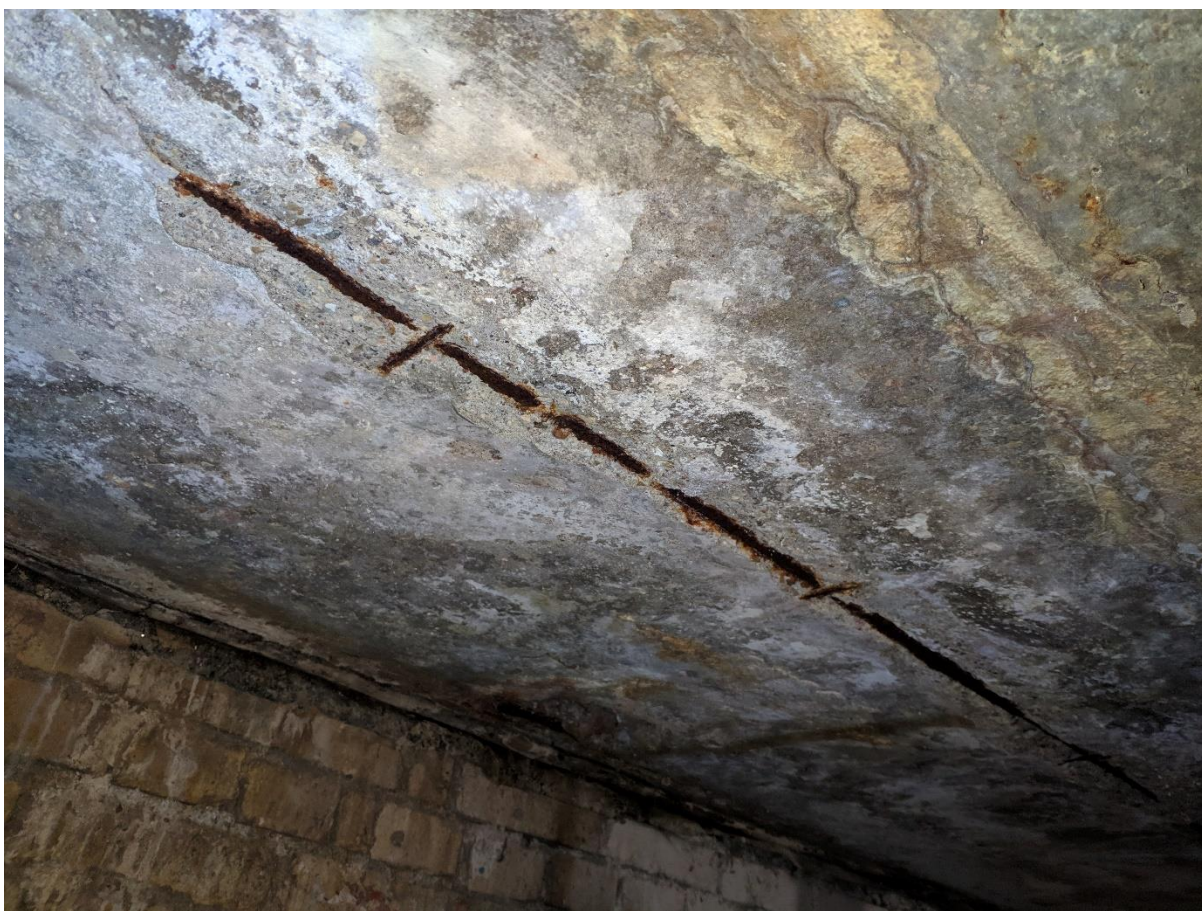
Attēls nr.4 Dzelzsbetona panelim bojāta betona aizsargkārtā

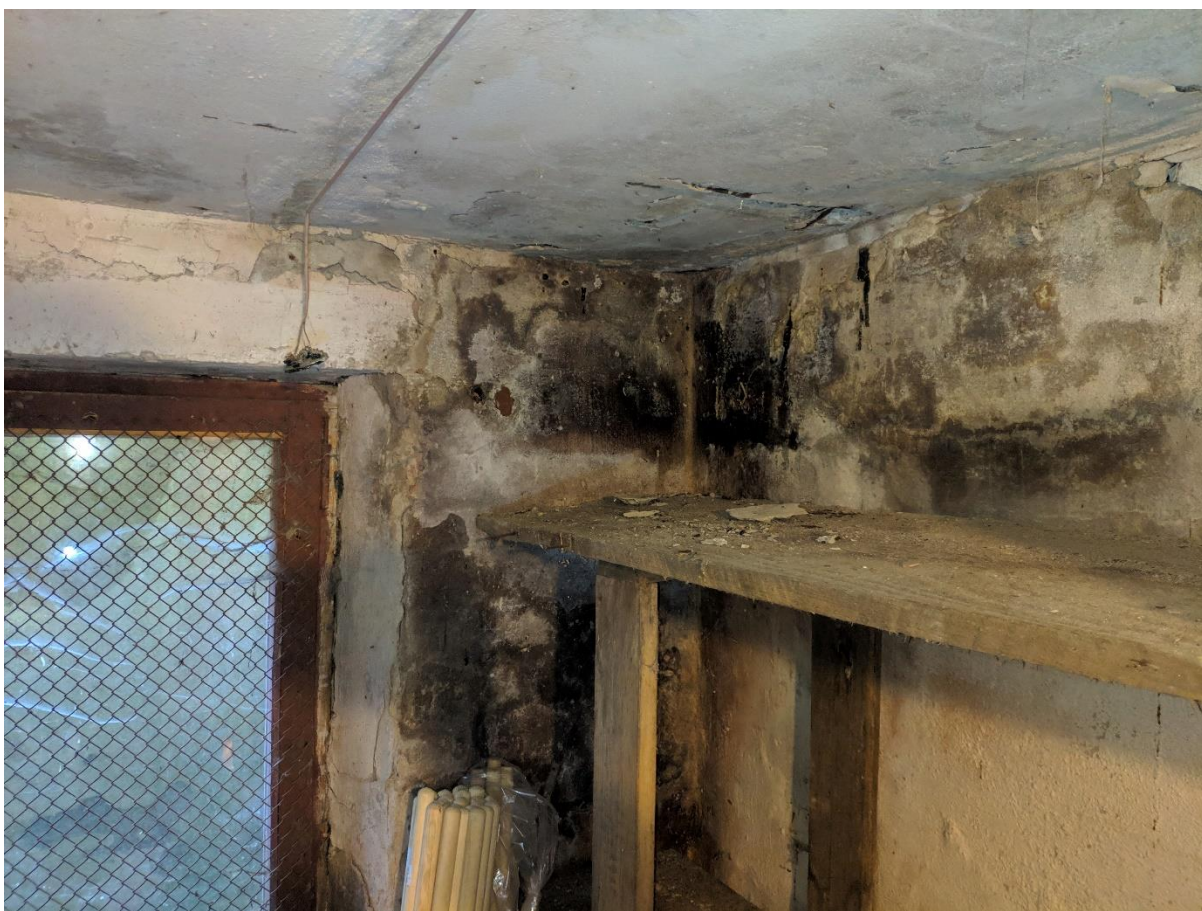
Attēls nr.6 Mitruma radīti bojājumi (-1.st telpa nr.77)

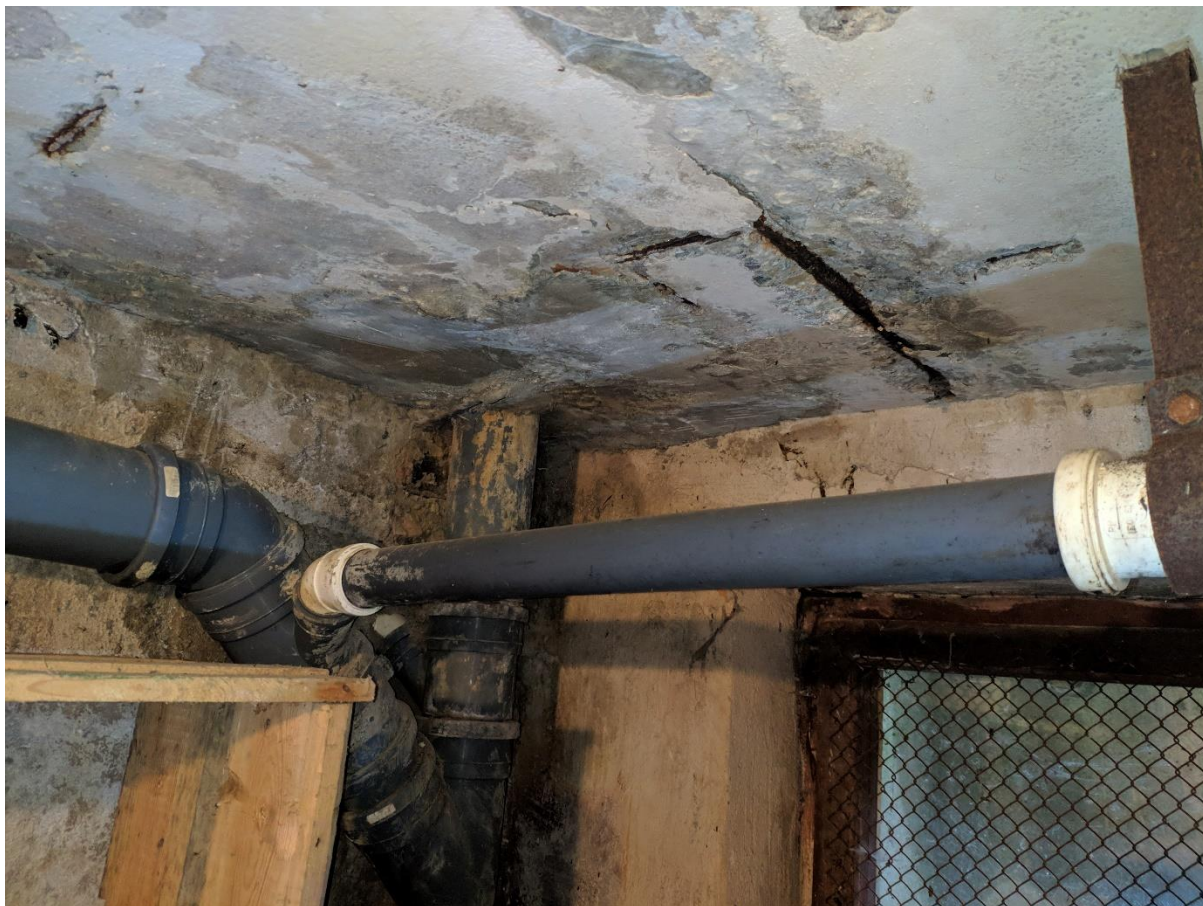
Attēls nr.7 Mitruma radīti bojājumi (-1 stāvs telpa nr.77)

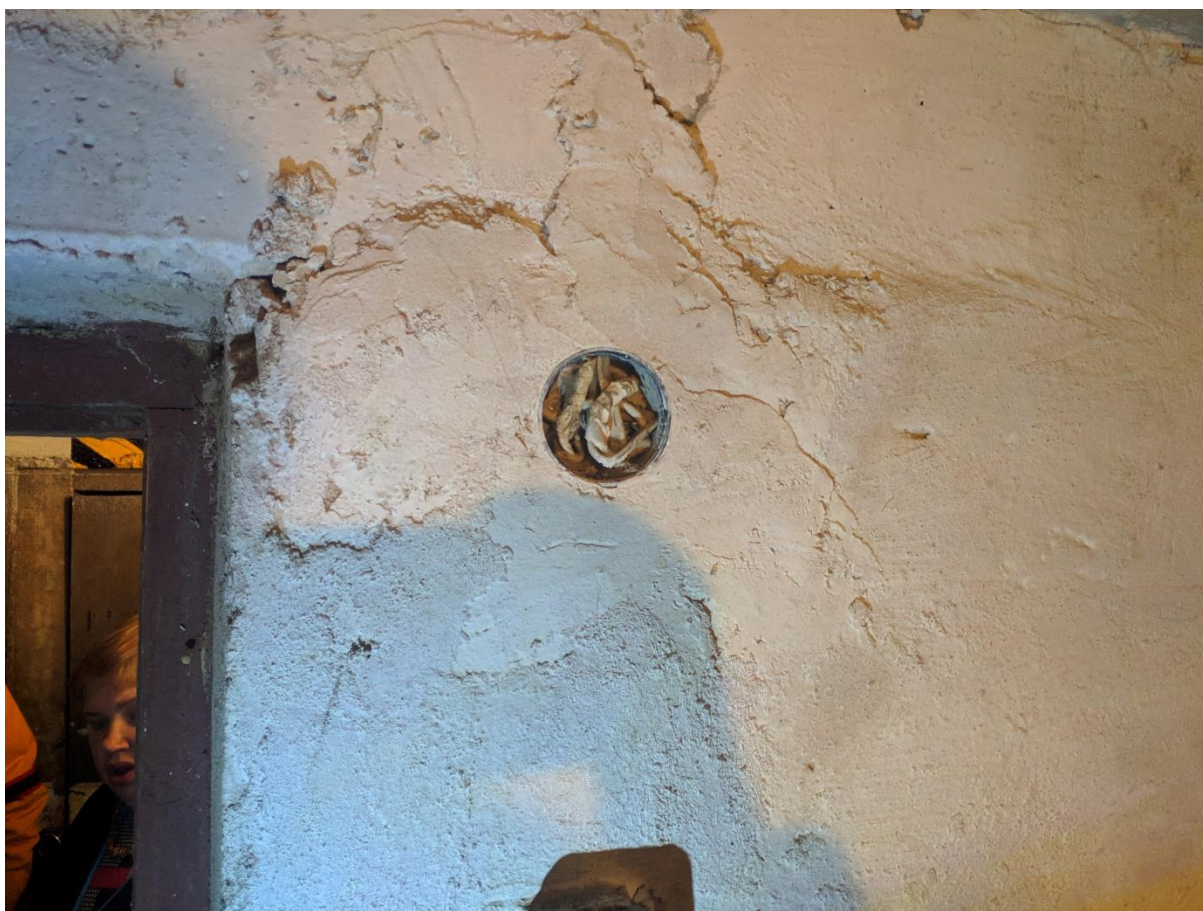
Attēls nr.8 Nedroša elektroinstalācija. Trūkst savienojumu kārbas nasegvāks (-1.st telpa nr.77)

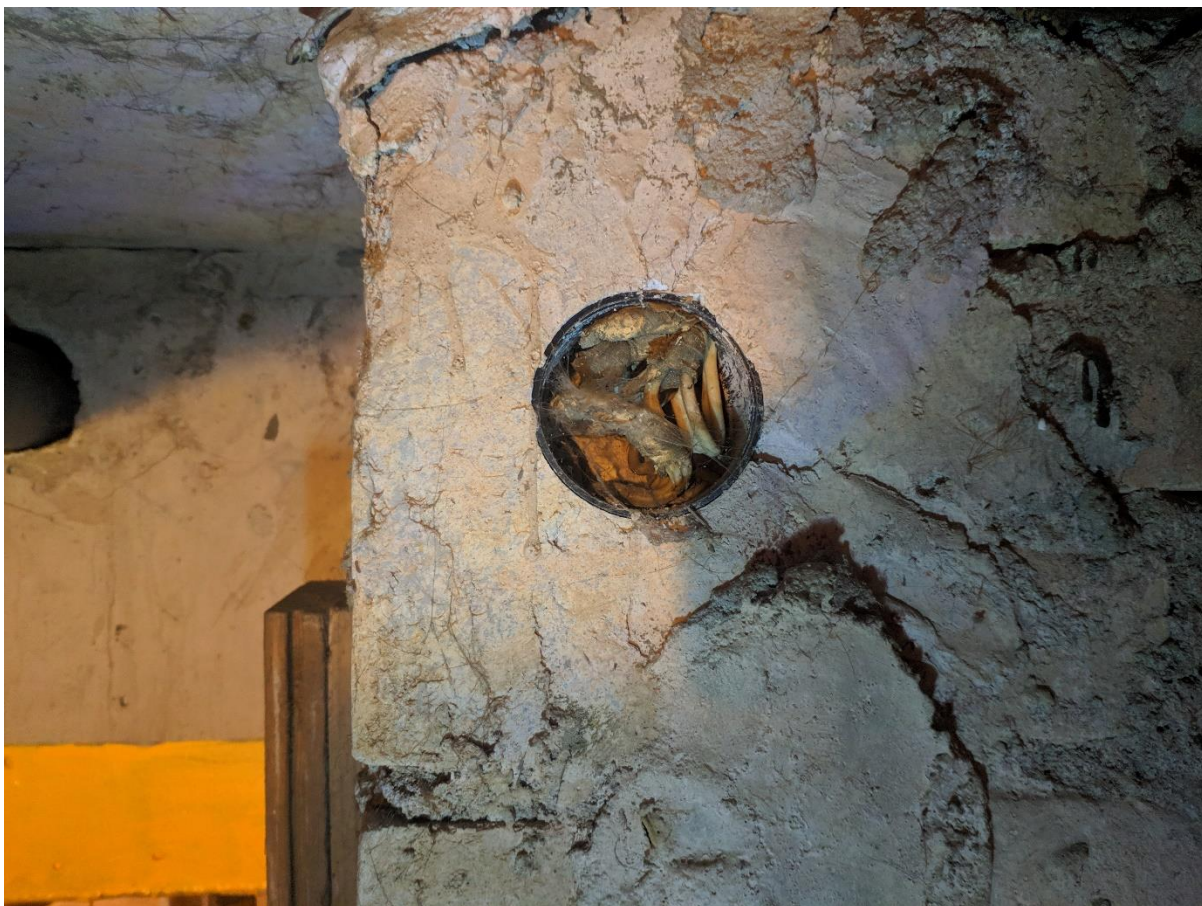
Attēls nr.10 Nedroša elektroinstalācija. Savienojumu kārbām trūkst nosegvāks

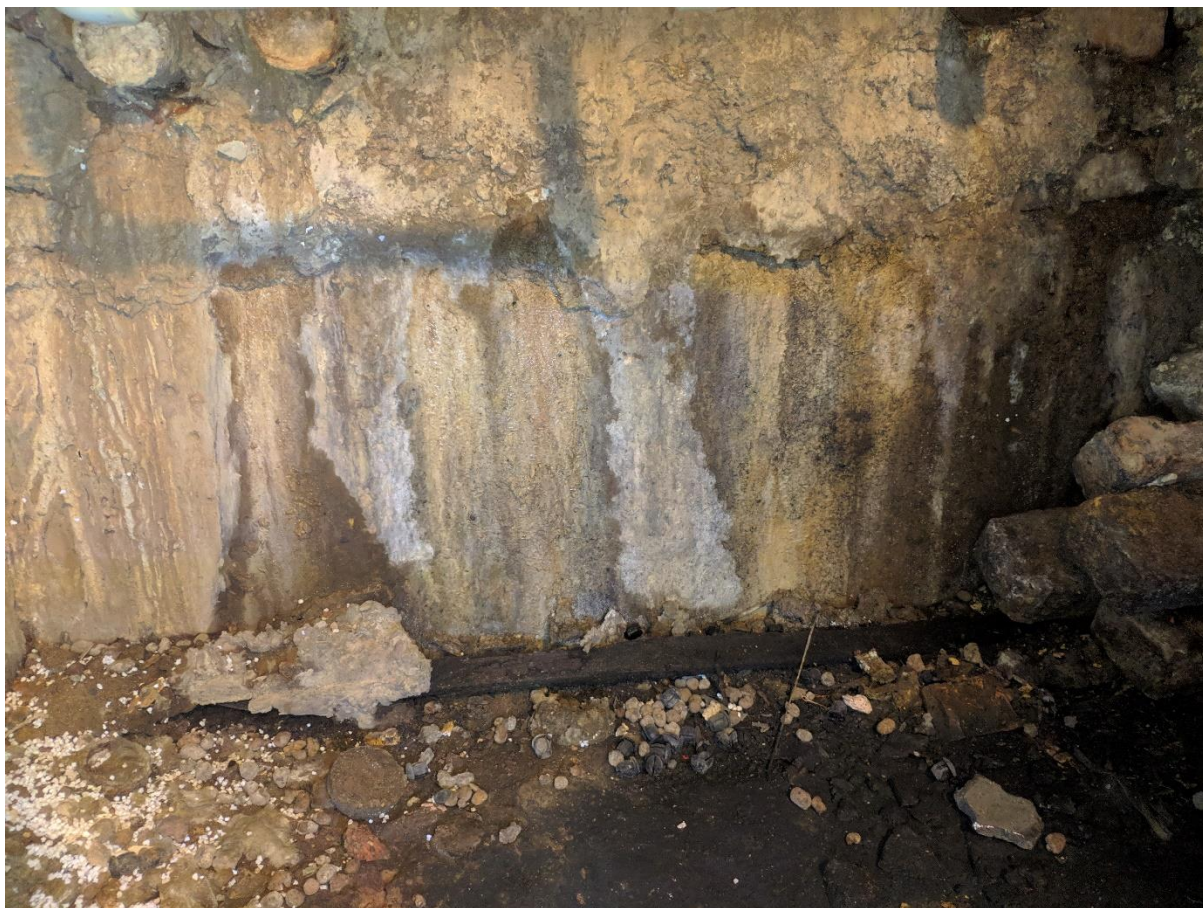
Attēls nr.11 Mitruma iekļūšana ēkā (-1 stāvs)

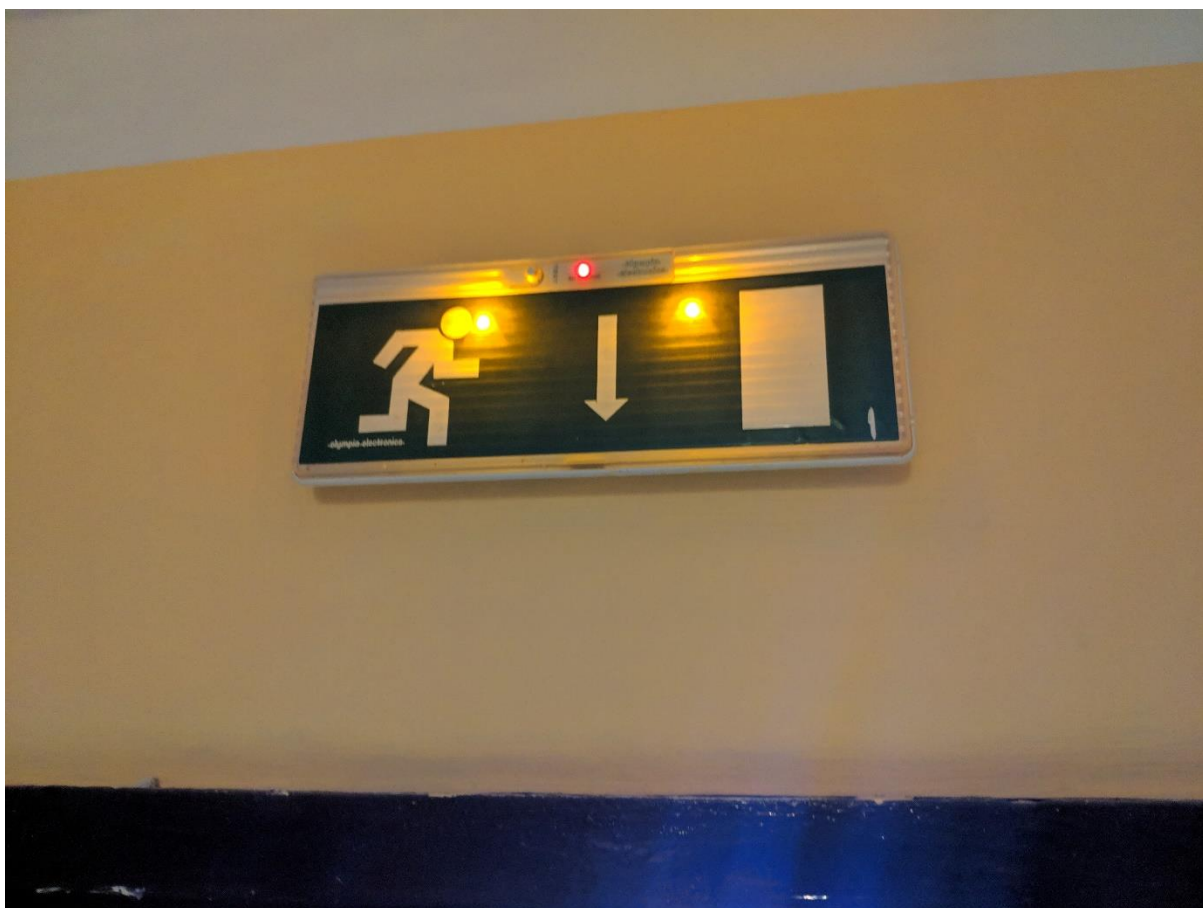
Attēls nr.12 Evakuācijas gaismekļi, kuriem nokalpojuši akumulatori (2.st un 3.st

gaitenī)

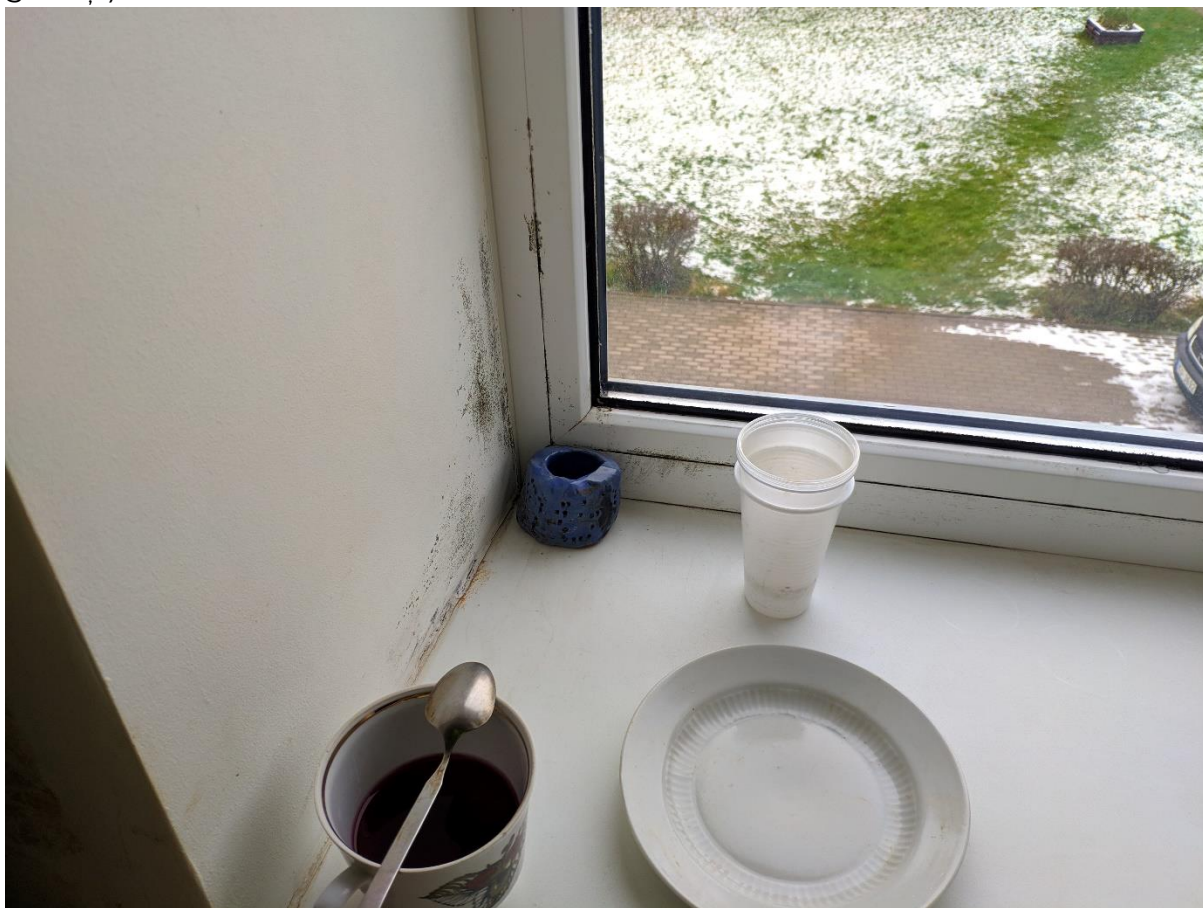
Attēls nr.13 Kondensāta radīti logu ailes apdaes bojājumi

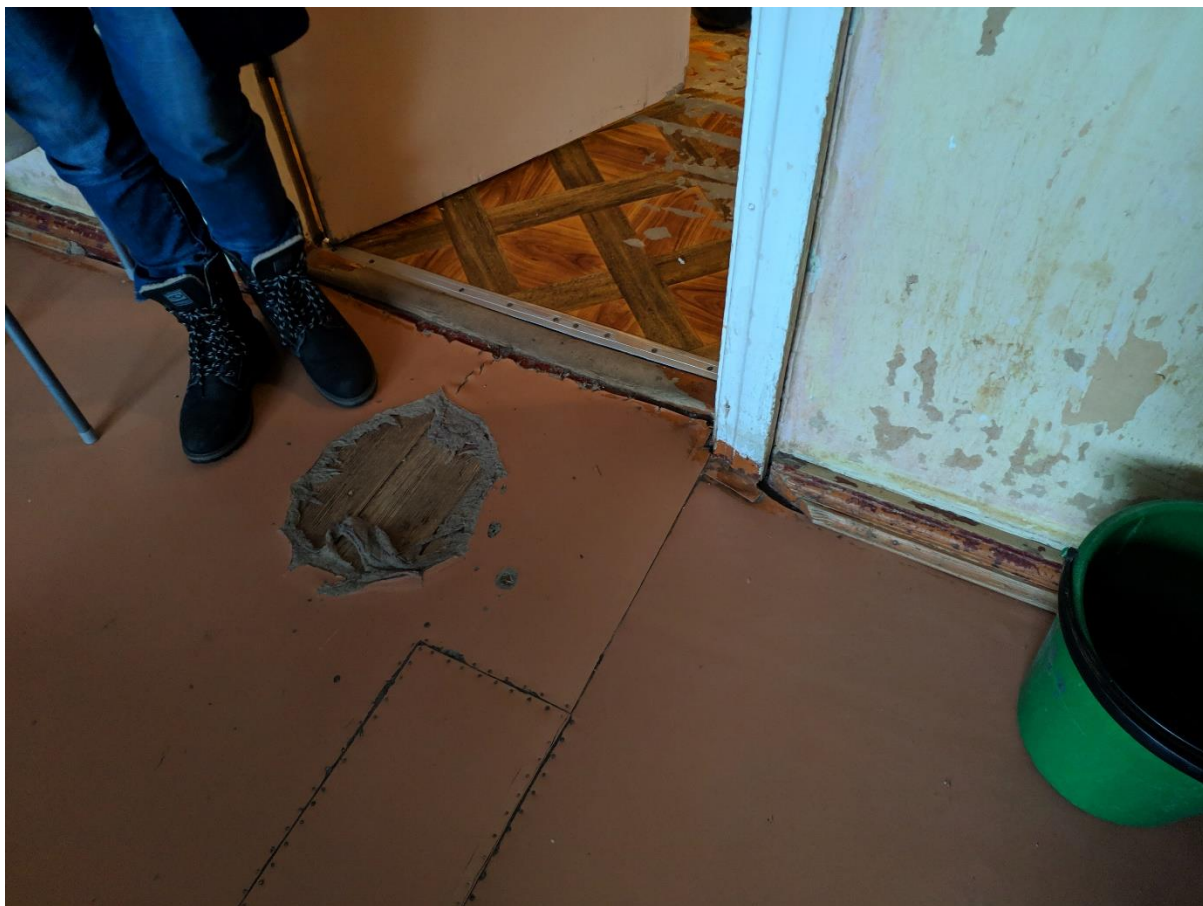
Attēls nr.14 Sienu apdares un grīdas seguma bojājumi

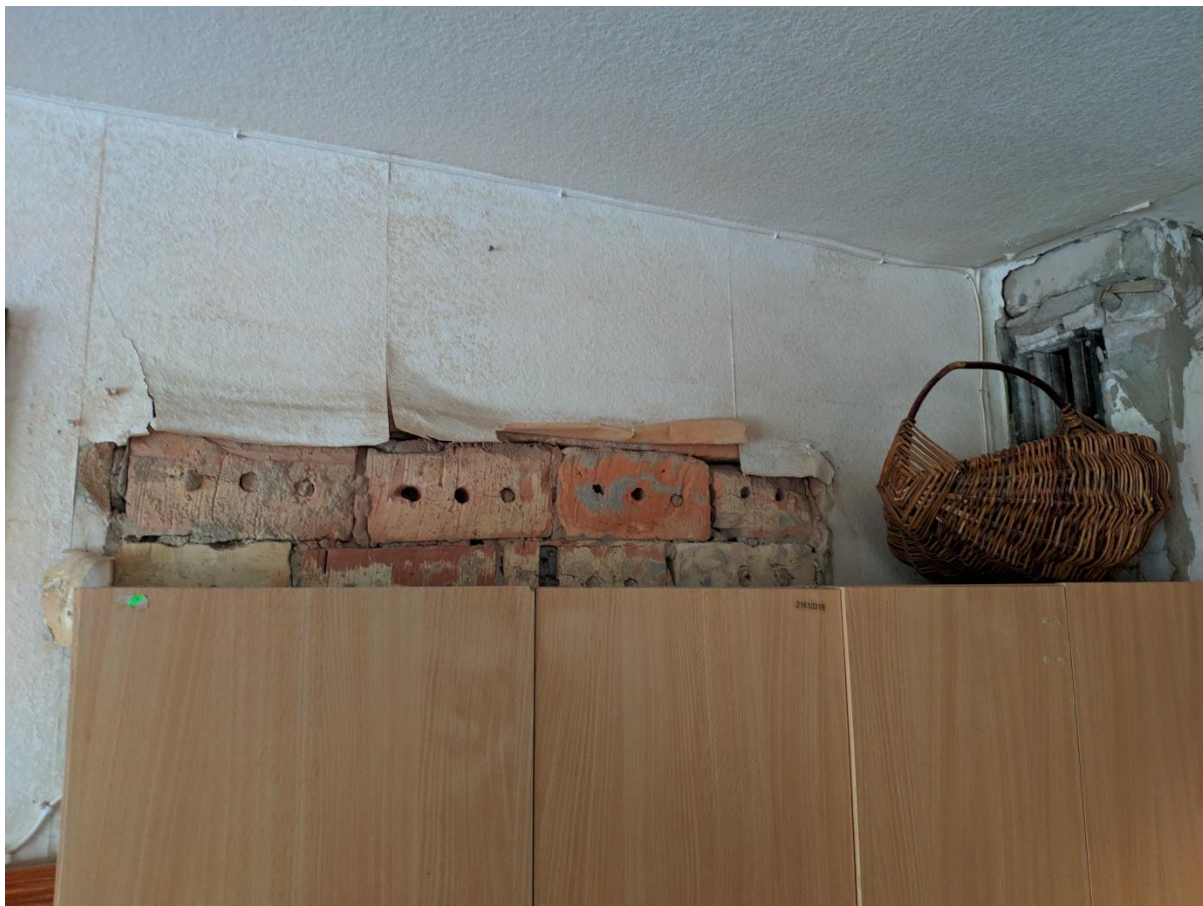
Attēls nr.15 Aizmūrēta durvju aile bez apdares

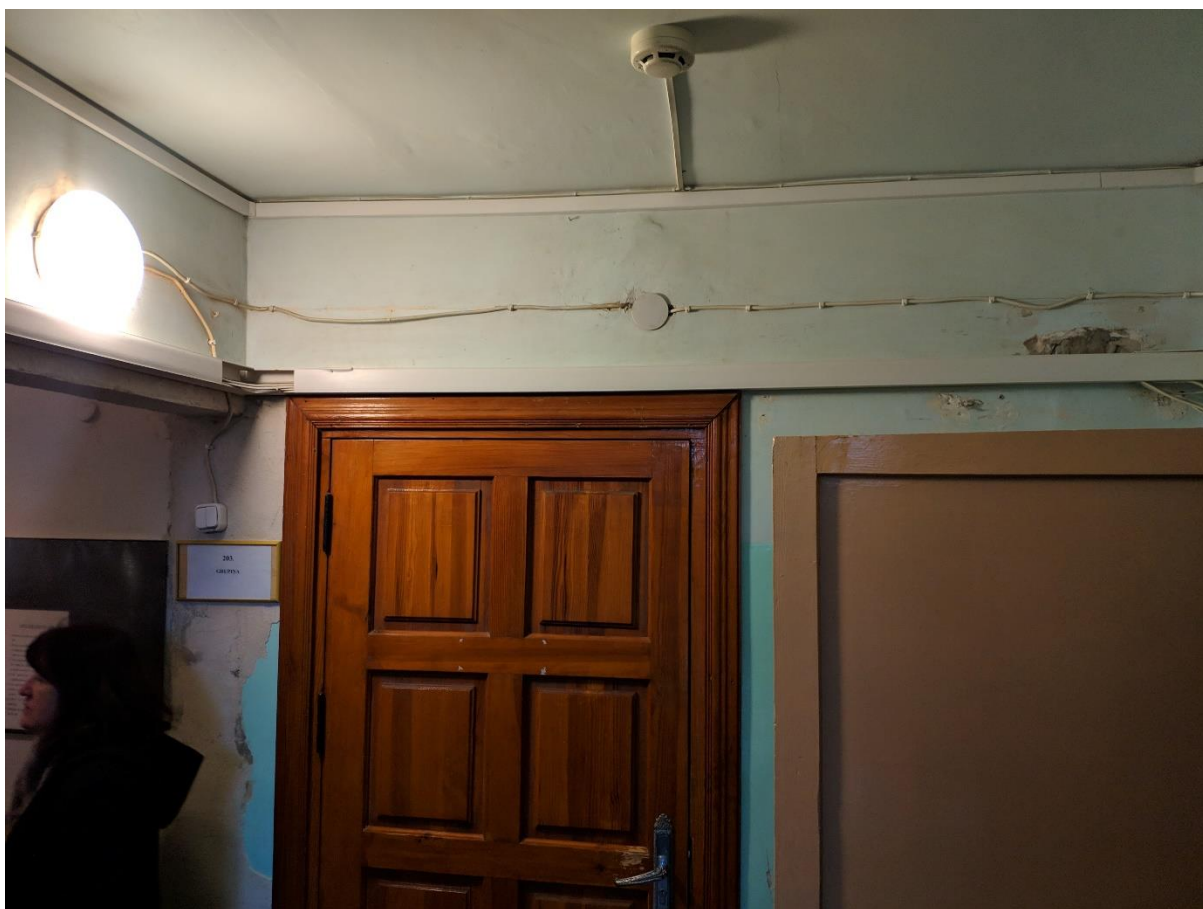
Attēls nr.16 Kāpņu telpas durvis bez durvju pašizvēršanās mehānismiem

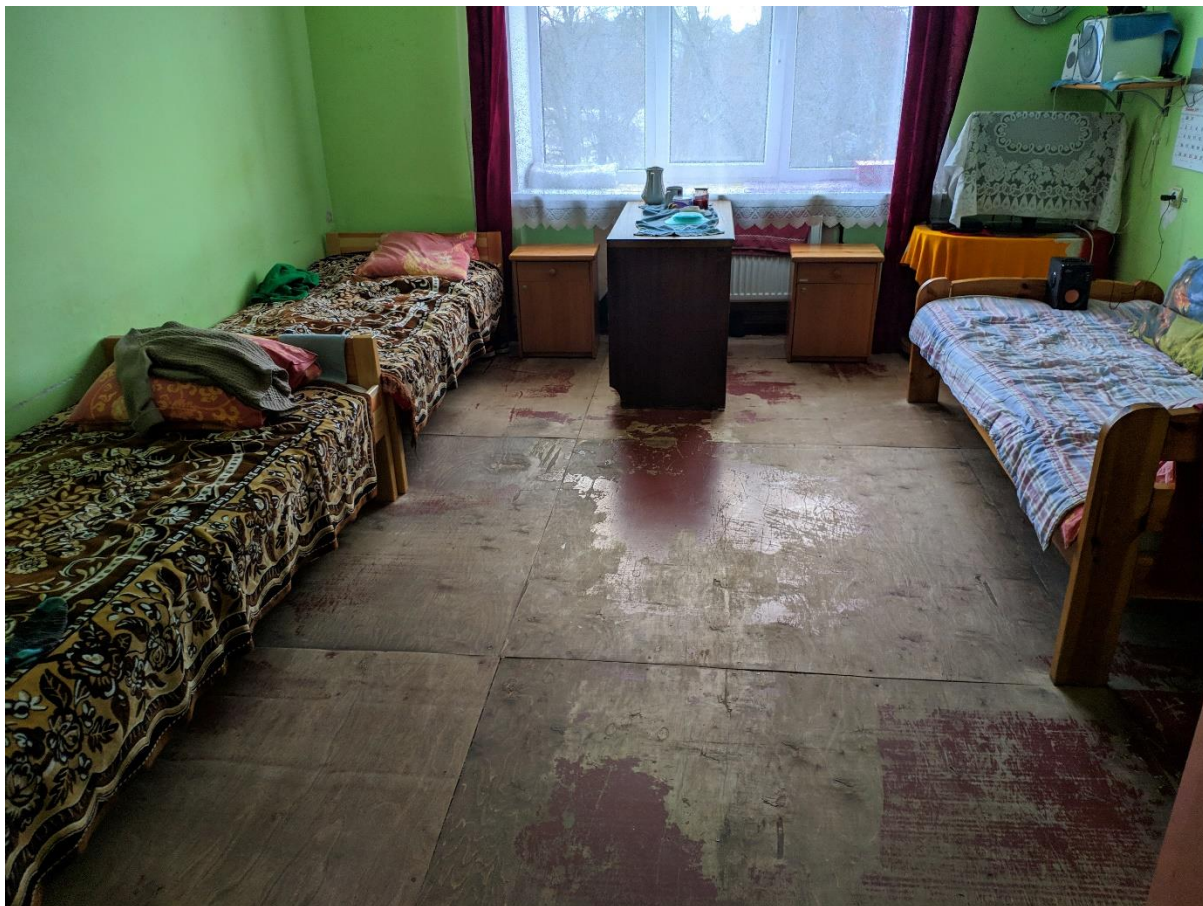
Attēls nr.17 Nolietots grīdas seguma

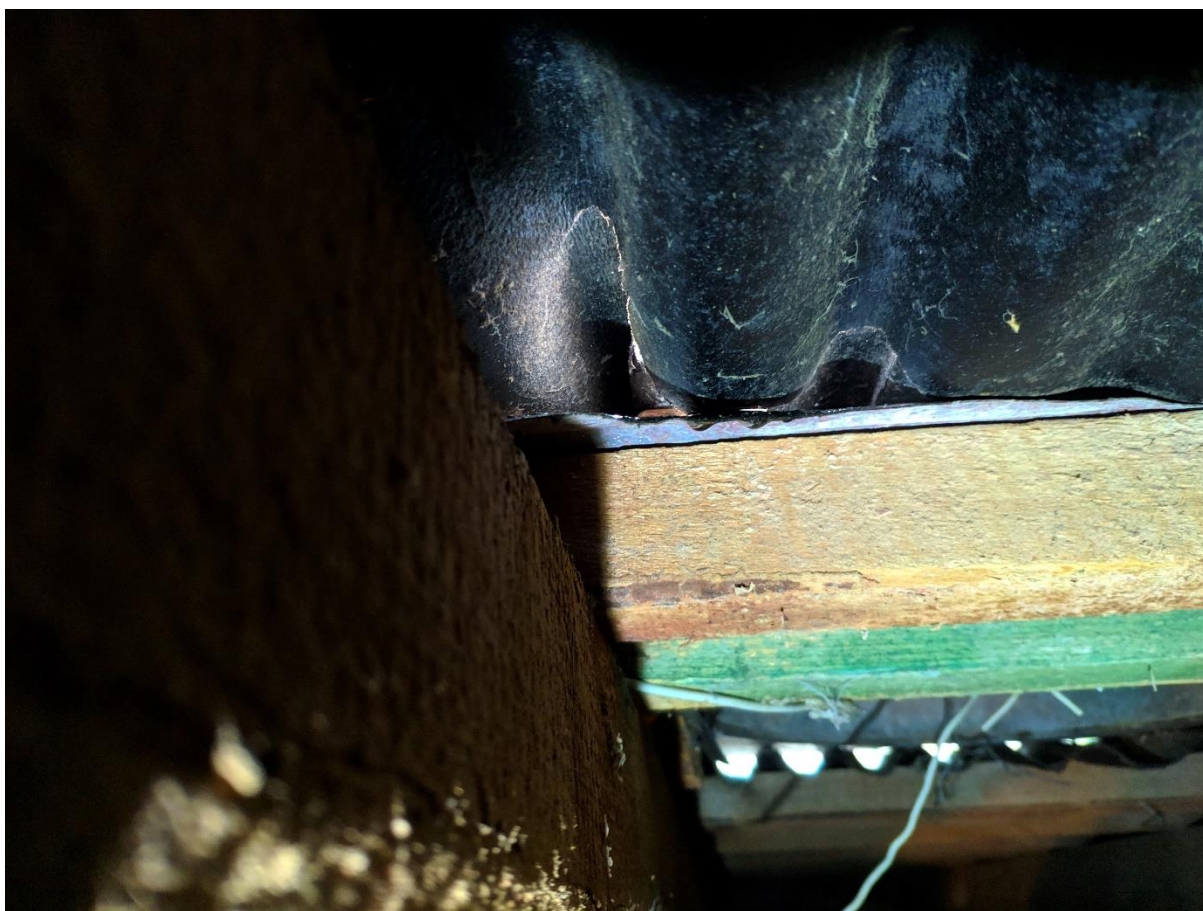
Attēls nr.18 Jumta seguma bojājumi(caurumi)

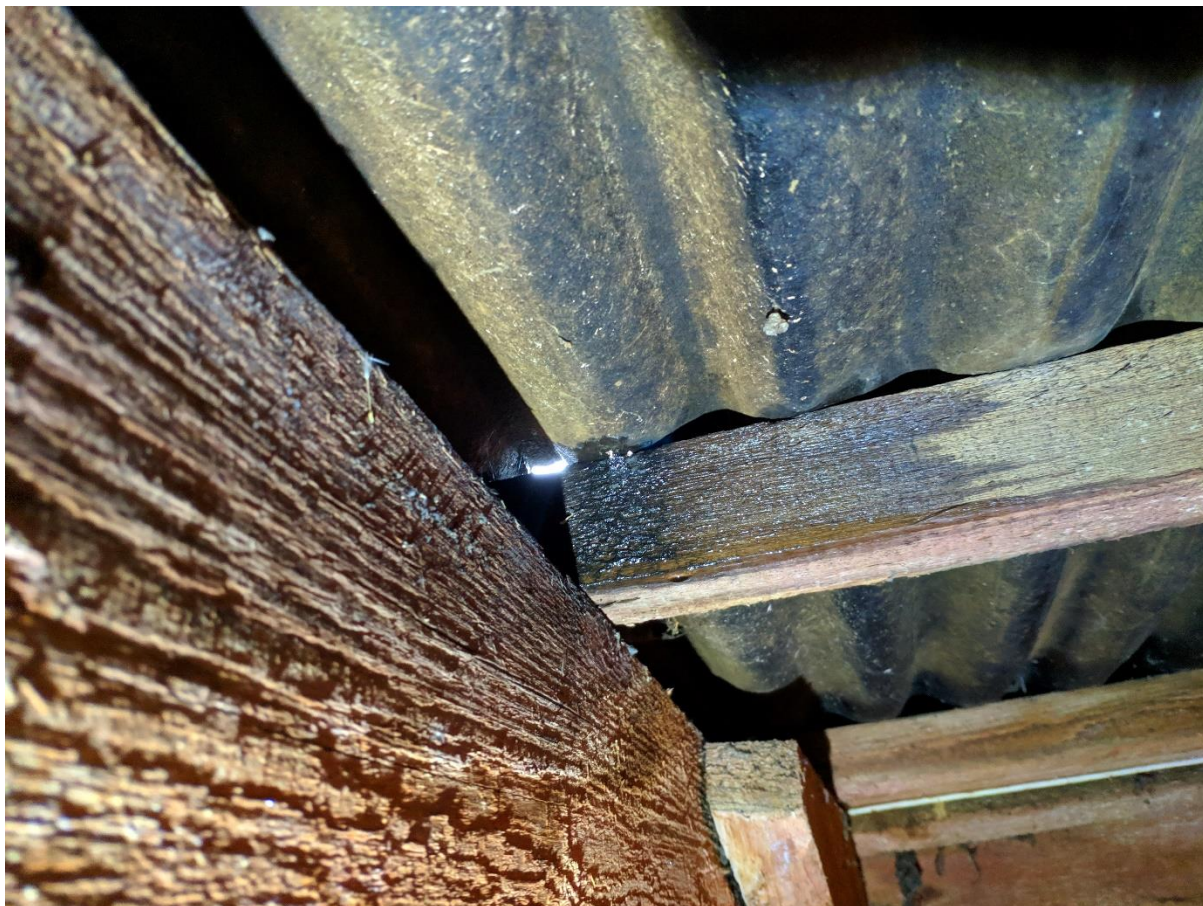
Attēls nr.19 Jumta seguma bojājumi (caurumi) un mitruma piesūcināta koka lata.

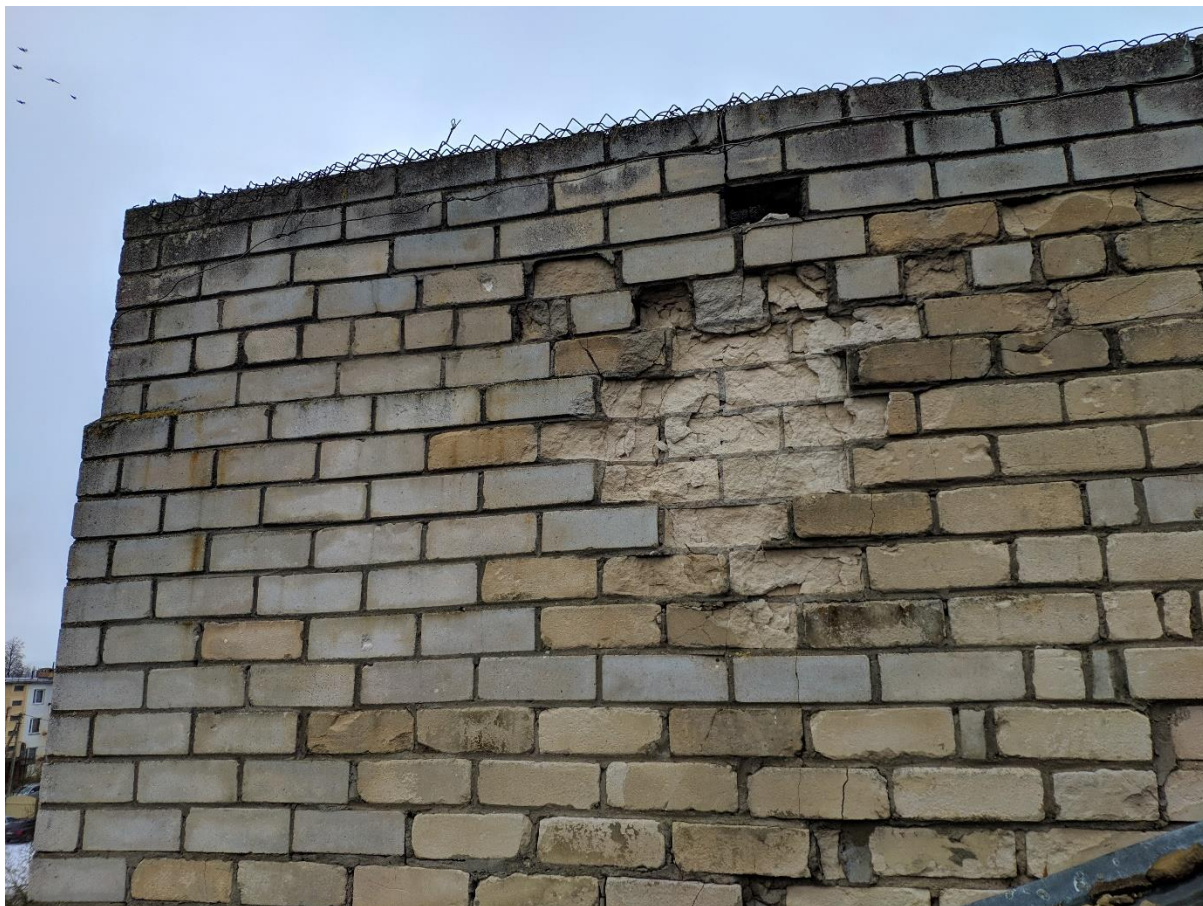
Attēls nr.21 Mūra ventilācijas kanāla mūrējuma erozija

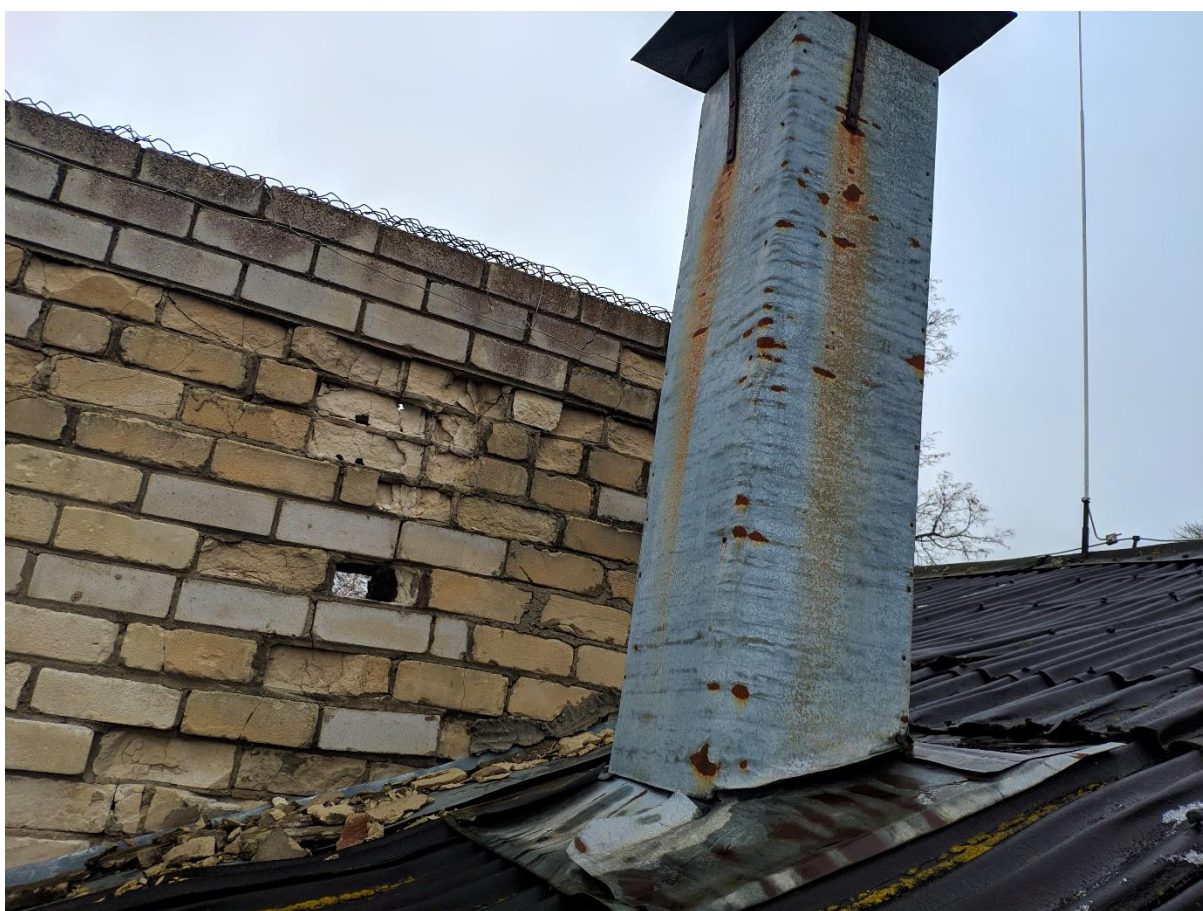
Attēls nr.22 Mūra ventilācijas kanāla mūrējuma erozija

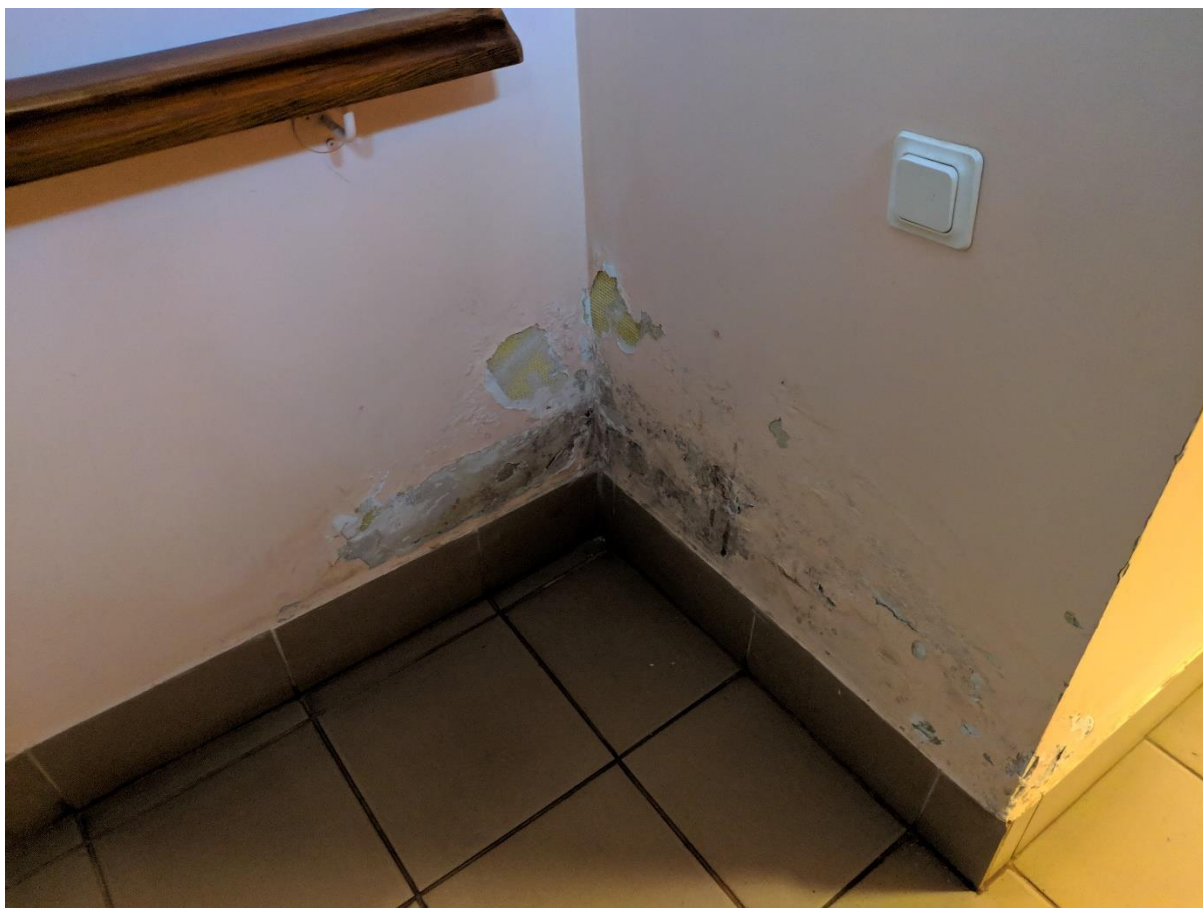
Attēls nr.23 Mitruma radīti sienu apdares bojājumi

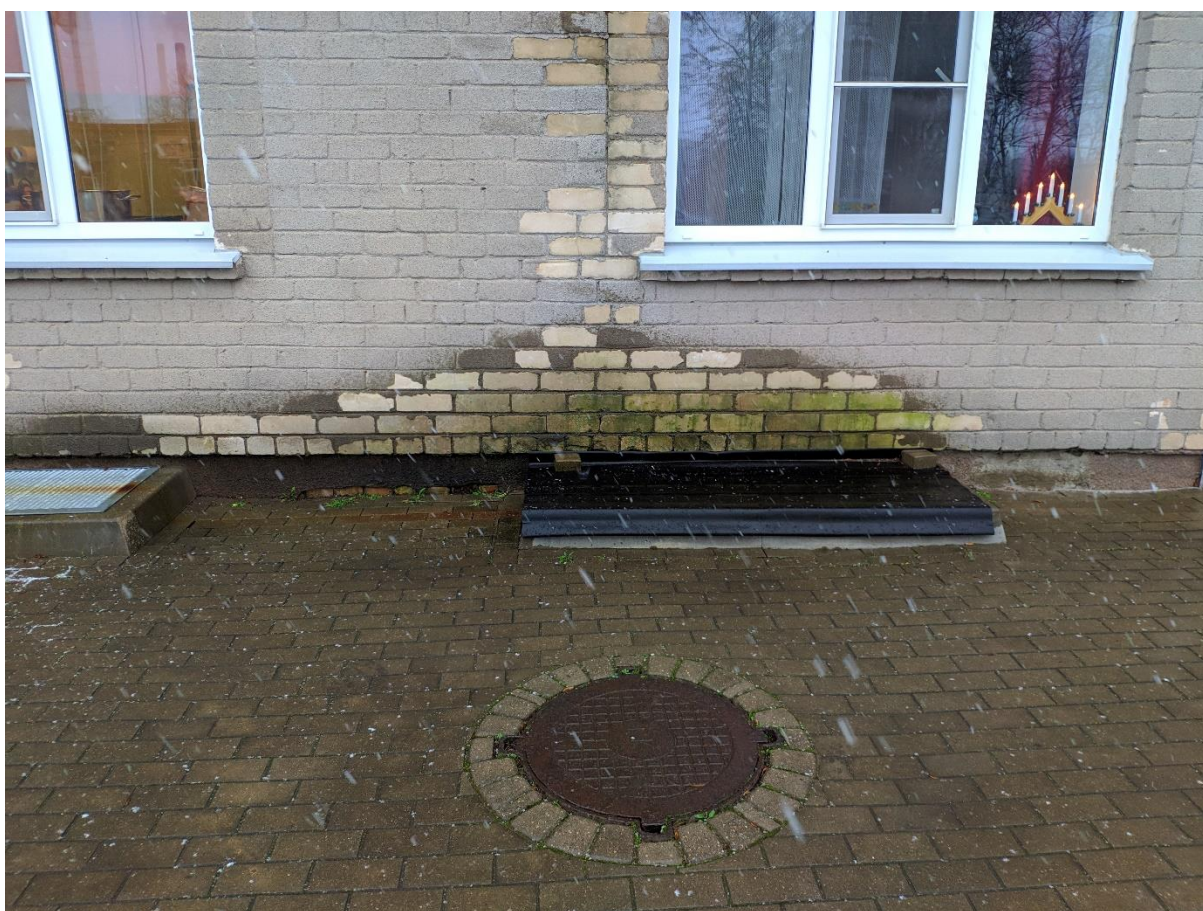
Attēls nr.24 Bojātas lietus notekas dēļ, ķieģeļu mūris tiek pakļauts mitruma ietekmei
