Tehniskās apsekošanas atzinums TAA-ŠN-5

"Ziedkalnes 3", Vilces pagasts, Jelgavas novads
Kadastra apzīmējums: 54900020029001;

Pielikums Nr.1 Fotofiksācija

Atzinums izsniegts 2019.gada. 15.decembrī

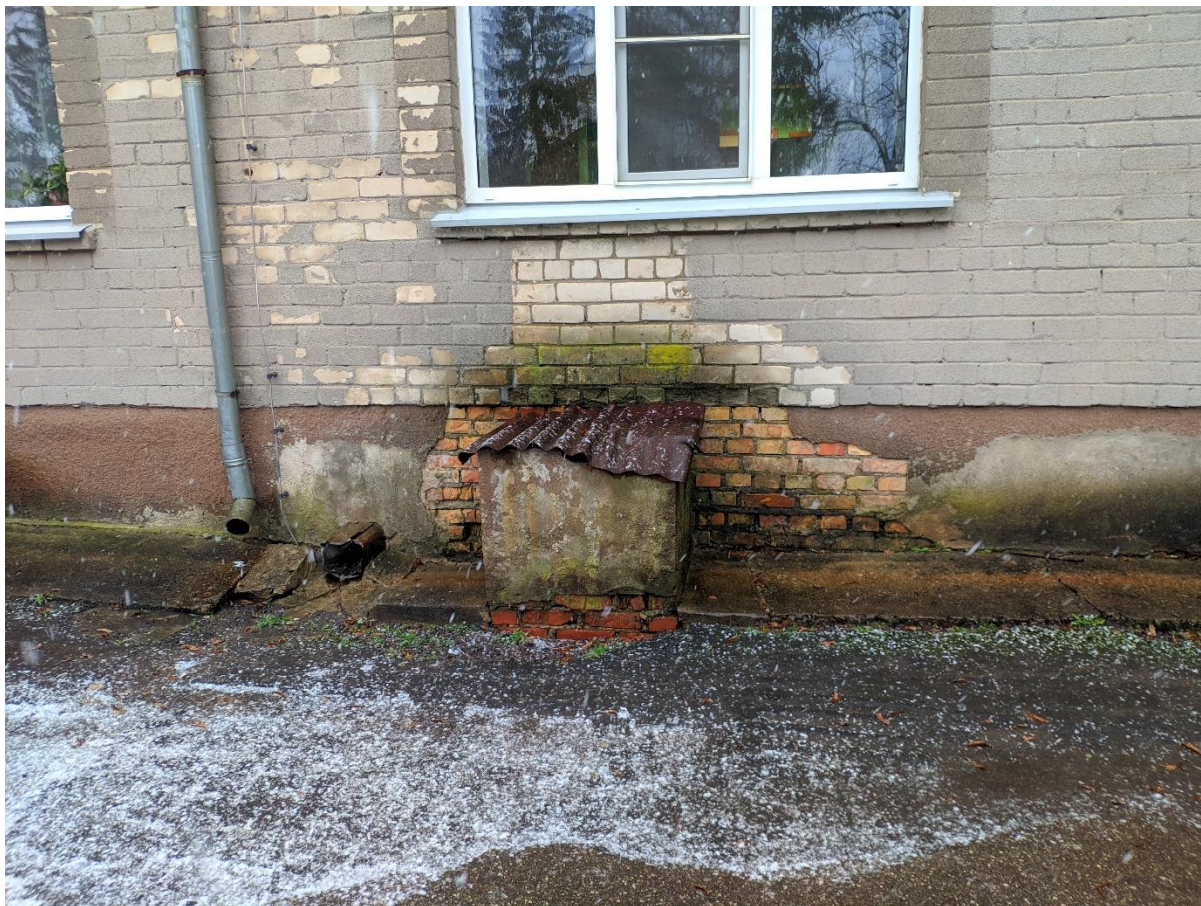
Attēls nr.25 Bojātas/netīritas lietus notekrenes radītie bojājumi ķieģeļu mūrim un sienu apdarei

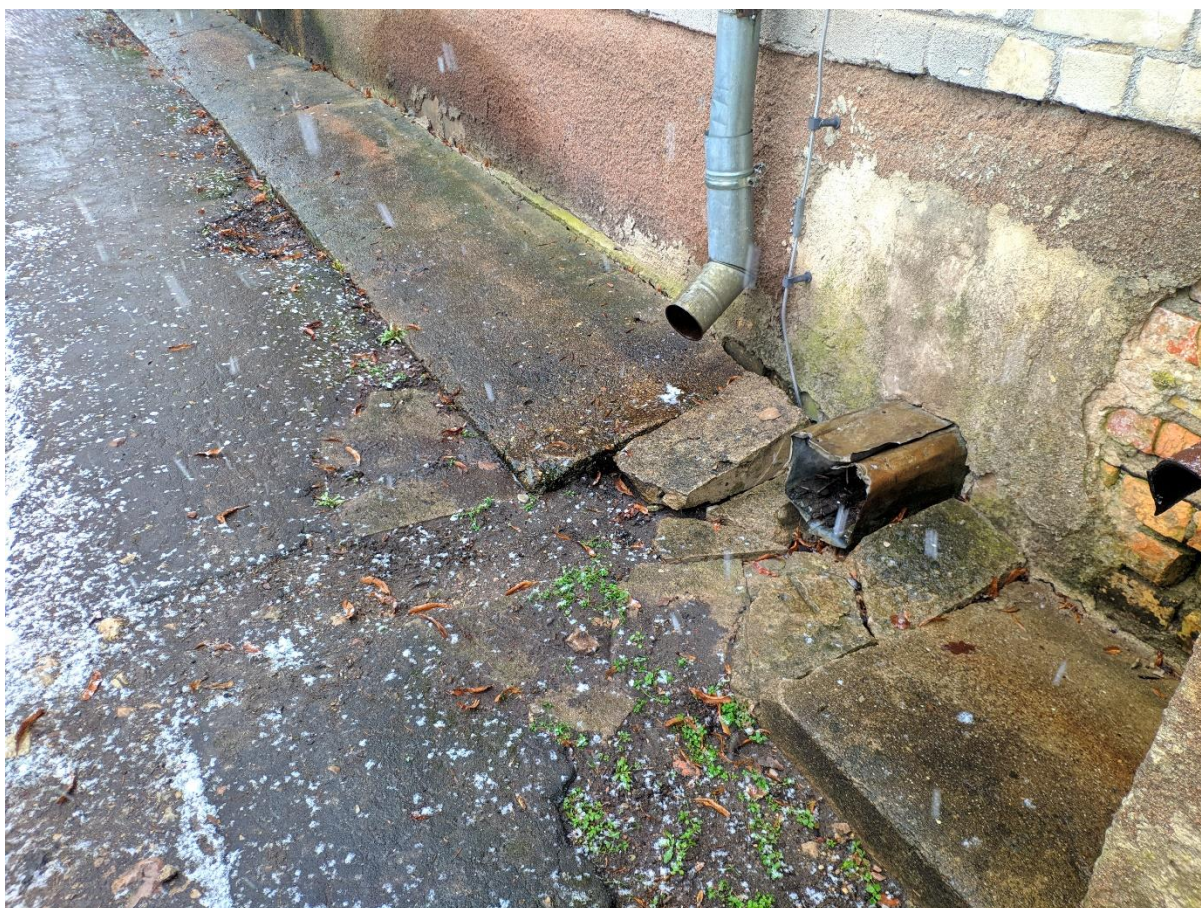
Attēls nr.26 Notekūdeņi no lietus notekām netiek novadīti, bet uzkrājas pie ēkas

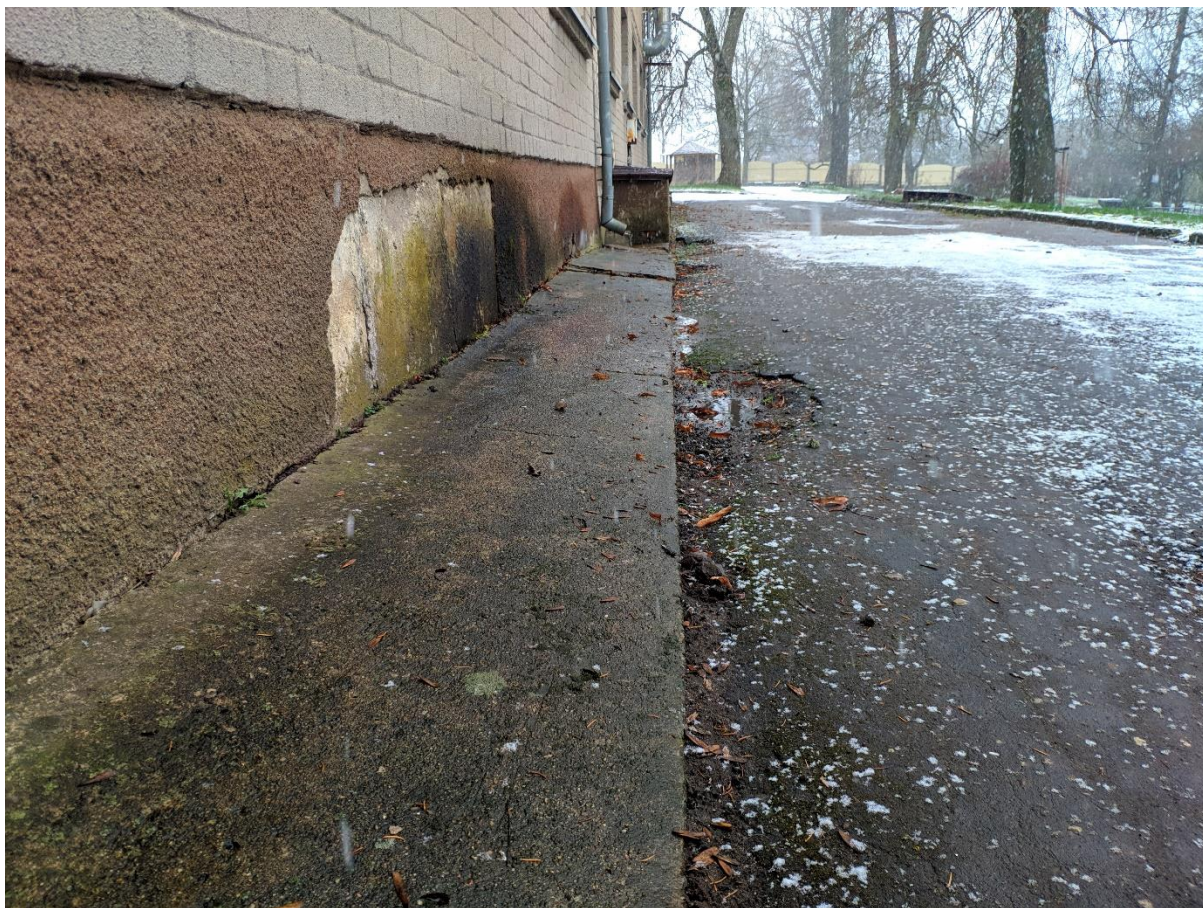
Attēls nr.27 Betona ēkas aizsargapmale ar slīpumu uz ēkas pusi

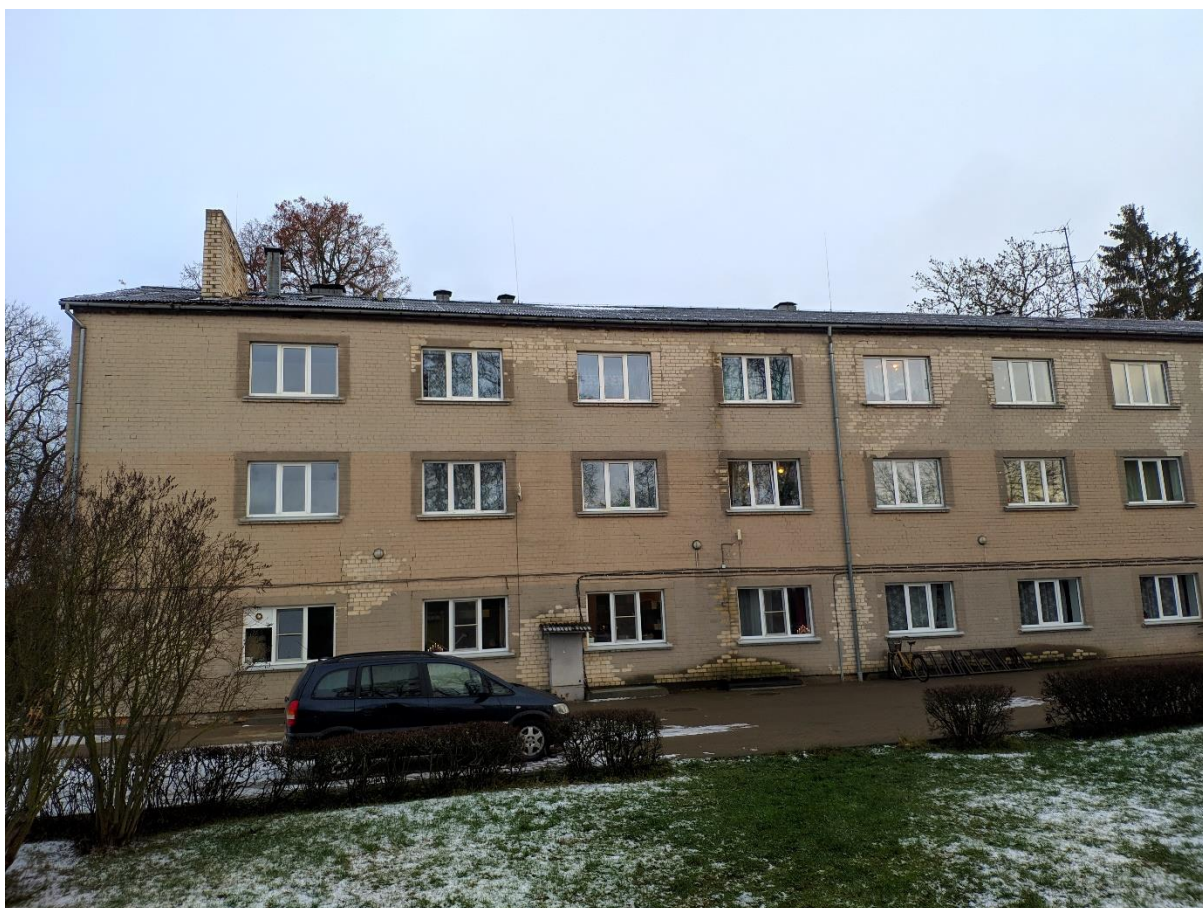
Attēls nr.28 Ārējas apdares bojājumi.

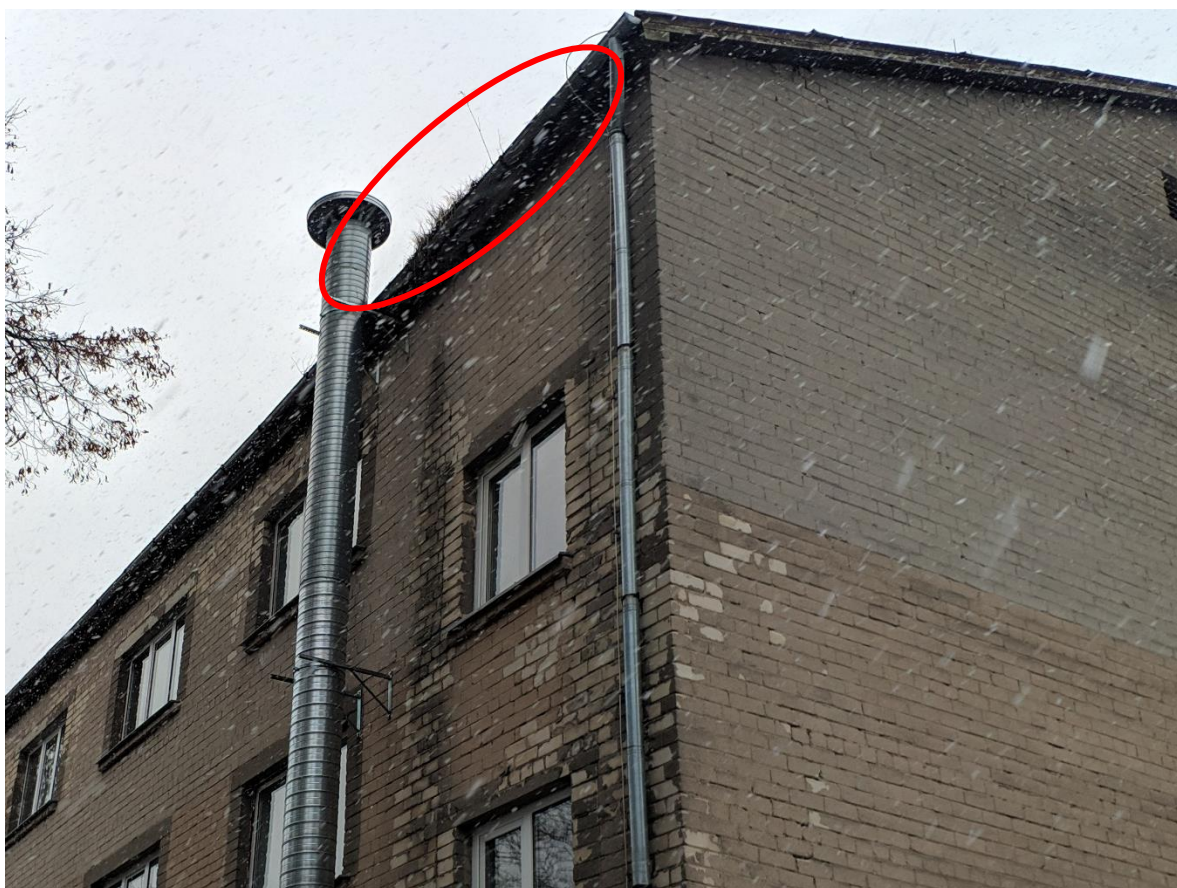
Attēls nr.29 Aizaugušas lietus notekas.
