Tehniskās apsekošanas atzinums TAA-ŠN-6

"Ziedkalnes 3", Vilces pagasts, Jelgavas novads

Guļamkorpuss, zemes kad. apz.. 5490 0020 029, "Ziedkalnes 3", Vilces pagasts, Jelgavas novads

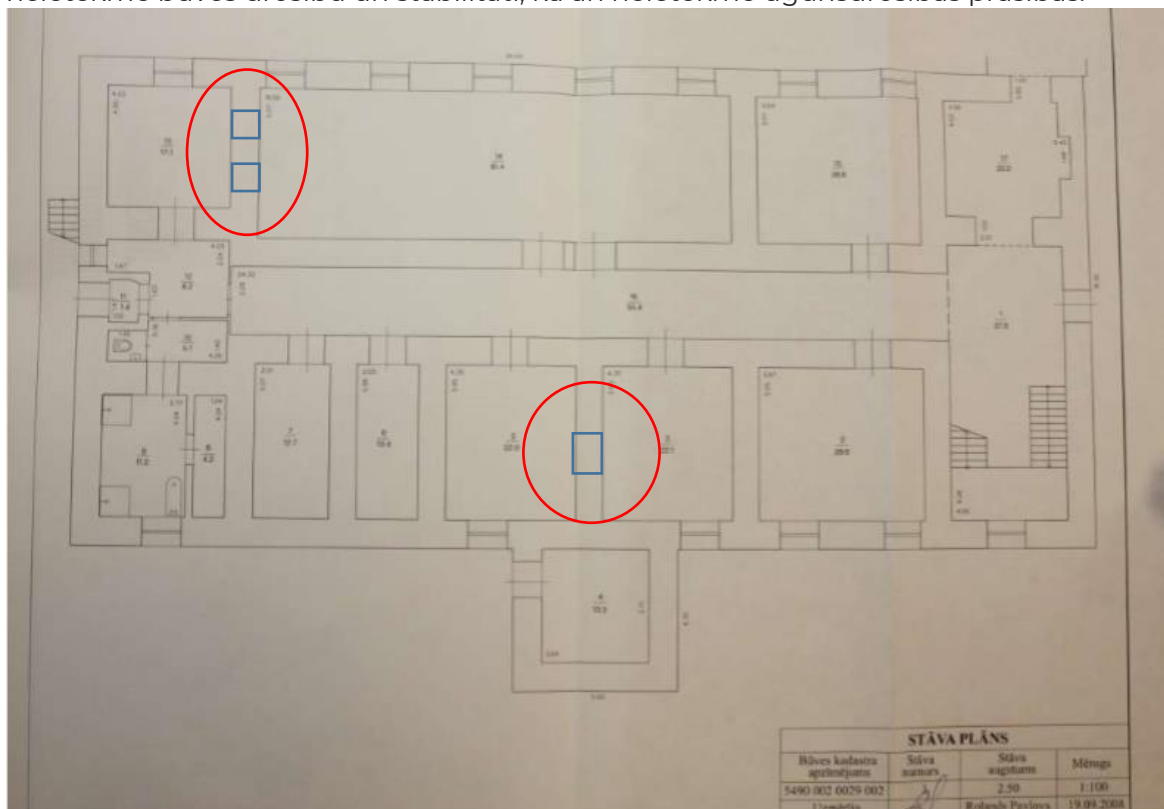
Attēls nr.2.3.1 Ēkas pirmā stāva plāns ar neatbilstībām kadastrālas uzmērīšanas lietā

2.3.	būves plānojums
<p>Būve tiek izmantota kā Pansionāta ēka. Līdzšinējais būves lietošanas veids atbilst lietošanas tipa kodam 1130 “Dažādu sociālo grupu kopdzīvojamās mājas”. Būves plānojums atbilst būves lietošanas veidam.</p> <p>Veicot apsekošanu ir konstatētas neatbilstības 2008.gada kadastrālās uzmērīšanas lietai: Pirmā stāvā ir divas neiezīmētas durvju ailes starp telpām nr.13 un nr.14. Kā arī nav iezīmēta durvju aile starp Telpām nr.3 un nr.5. Tiek apšaubīts fakts, un nekas neapliecina, ka ~60cm biezās laukakmeņu sienās būtu no jauna veidotas ailes, tiek izvirzīts pieņēmums, ka 2008.g kadastrālās uzmērīšanas laikā ailes nav tikušas iezīmētas. Otrā stāvā ir nojauktas starpsienas starp telpā nr.40, 41, 42 un visas telpas apvienotas vienā lielā telpā. Gaitenī(telpas nr.25) pie ieejas telpā nr.43 ir izbūvēta jauna starpsiena.</p>

Starpsienai starp telpām nr.22 un nr.23 ir mainīta forma. Esošā plānojuma neatbilstības neietekmē būves drošību un stabilitāti, kā arī neietekmē ugunsdrošības prasības.
