Tehniskās apsekošanas atzinums TAA-ŠN-6

"Ziedkalnes 3", Vilces pagasts, Jelgavas novads

Guļamkorpuss, zemes kad. apz.. 5490 0020 029, "Ziedkalnes 3", Vilces pagasts, Jelgavas novads

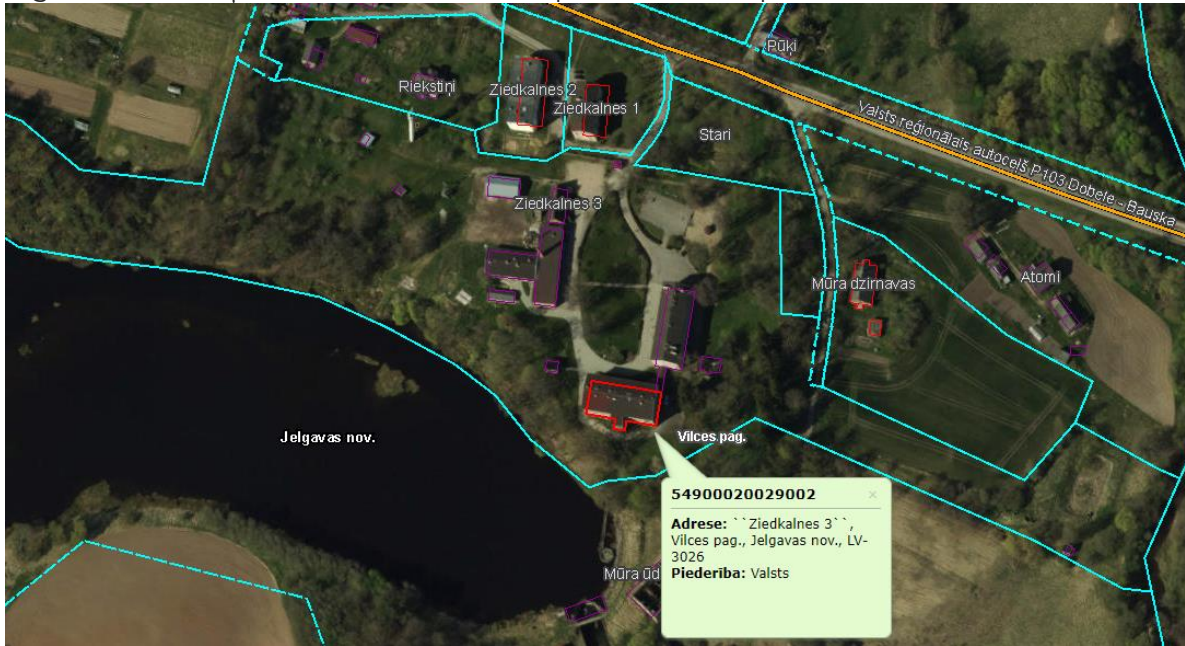
2.2.	būves izvietojums zemesgabalā
<p>Būve teritorijā novietota zemesgabala dienvidu daļā (attēls 2.2.1). Būve neskar sarkanās līnijas. Piekļuve būvei paredzēta caur Ziedkalne 3 ēku kompleksa teritoriju, kur no Valsts reģionālā autoceļa P103 Dobeles – Bauskas puses izvietota piebrauktuve.</p>

<p>Attēls 2.2.1. Būves izvietojums zemesgabalā. Ekrānšāviņš no Valsts zemes dienesta.</p>	
<p>www.kadastrs.lv. Ortofotokarte mērogā 1:2000 (Autors: © Latvijas Ģeotelpiskās informācijas aģentūra, 2013-2019) Nekustamā īpašuma valsts kadastra informācijas sistēmas dati, 2019. gads.</p> <p>Valsts adrešu reģistra informācijas sistēmas dati, 2019. gads.</p>
